Ville de Givors
ARRÊTÉ MUNICIPAL
N°AR2024_059

OBJET : ARRÊTÉ TEMPORAIRE PORTANT ORDRE D'ÉVACUER ET INTERDICTION D'HABITER SUITE À DANGER IMMINENT

Compte rendu de visite technique 30 rue Edouard Idoux - GIVORS

Adresse de l'immeuble	30 rue Edouard Idoux - GIVORS
Localisation du logement	Logement situé au rez-de-chaussée – bâtiment collectif de construction récente (>1949) – dernier étage
Date de la visite	16/01/2024
Visite et rapport technique réalisé par	Guillaume CHANDESRIS et Ludovic de SOLERE - ALPIL
Présents	- Mme LAHLALI Camélia, Locataire - Guillaume CHANDESRIS et Ludovic de SOLERE – ALPIL - Stéphanie URBANO – Mairie de GIVORS
Origine du signalement	Stéphanie URBANO – Mairie de GIVORS
Situation locative	- Composition du ménage : 1 personne seule - Montant du loyer : 500 € + 150 € de charges - Propriétaires : AHMED AHCENE – Habite à l'adresse - Bail signé le 1 ^{er} juin 2022 - Immeuble en monopropriété - Pas de diagnostic technique avant location selon la locataire

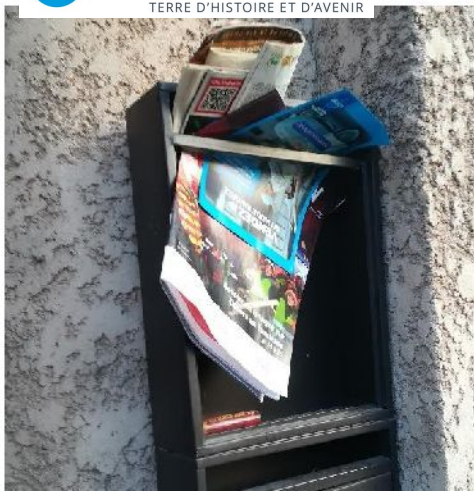
Nous constatons que la boîte aux lettres de Madame est dégradée et inutilisable.

Extérieur : Boite aux lettres de la locataire dégradée

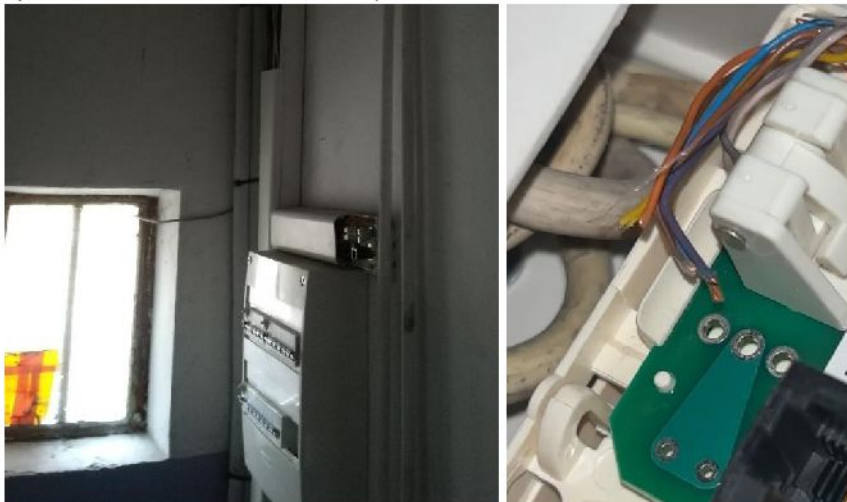
Le tableau électrique est situé dans un local technique au rez-de-chaussée, inaccessible depuis le logement. Madame nous a transmis des photos montrant des fils électriques sectionnés au niveau du tableau électrique. Ce dernier semble être équipé d'un disjoncteur différentiel 30 mA. L'absence d'électricité dans le logement engendre des problématiques d'inconfort, de santé et de sécurité pour l'occupante : Absence de chauffage (chaudière), absence d'eau chaude, volets électriques non fonctionnels laissant des pièces de vie sans éclairage naturel, risque d'éclairage à la bougie, équipement de cuisson non fonctionnel, ventilation mécanique non fonctionnelle rendant le renouvellement de l'air intérieur impossible. Nous n'avons pas pu constater le fonctionnement du système de ventilation mécanique existant.

Local technique au rez-de-chaussée : Fils électriques sectionnés

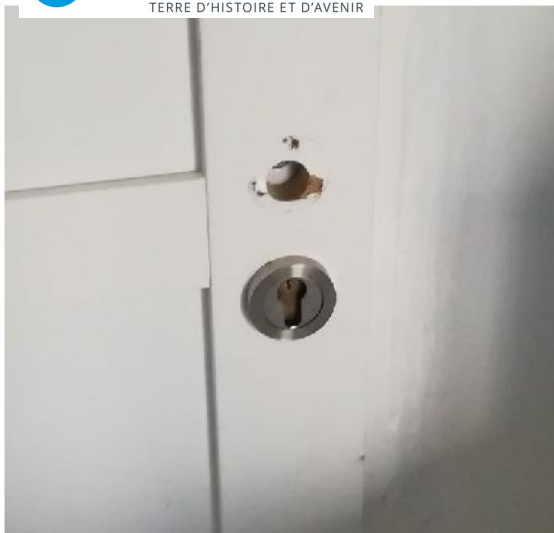
Nous constatons que la porte d'entrée n'est pas équipée de poignée, ce qui rend difficilement maniable la menuiserie. La menuiserie, communiquant sur un local non chauffé, ne garantit l'étanchéité à l'air suffisante.

Porte d'entrée : Absence de poignée

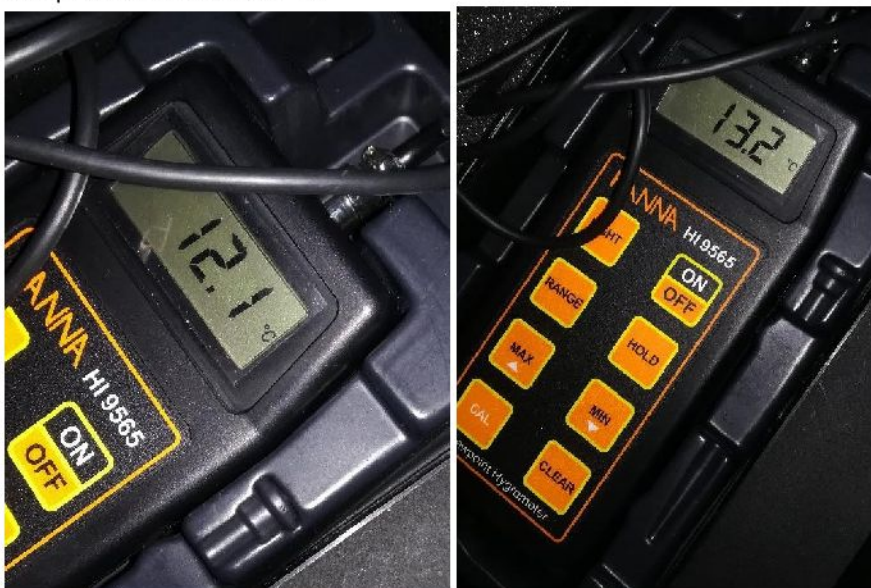
Mesures relevées le jour de la visite

Madame nous informe que les radiateurs du logement ne fonctionnent pas, même lorsqu'il y avait de l'électricité dans le logement. Lors de la visite, nous avons relevé une température intérieure comprise entre 12 et 13°C.

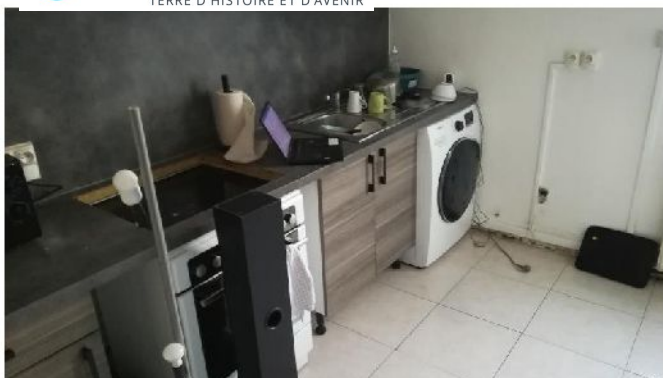
Plusieurs prises électriques laissent des fils électriques dénudés.

Cuisine : Fils électriques dénudés au niveau des prises

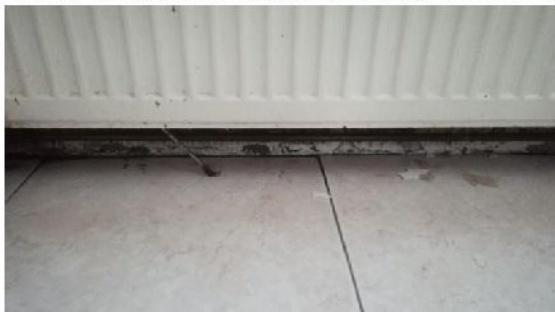
Des traces d'humidité sont présentes sur le sol au niveau du radiateur. Nous suspectons une fuite au niveau du radiateur ou sur le réseau de chauffage.

Cuisine : Quelques traces d'humidité sous le radiateur

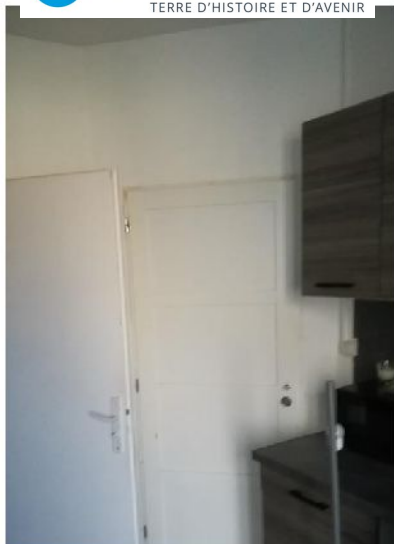
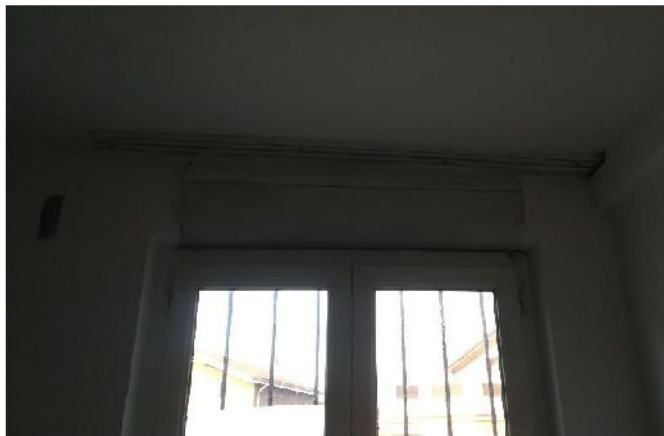
La cuisine, considérée comme pièce humide du logement, ne dispose pas de système de bouche de ventilation permanente en partie haute ni en partie basse. Le système de ventilation permanente du logement ne permet pas de renouveler l'air intérieur dans le logement.

Cuisine : Absence de bouche de ventilation permanente

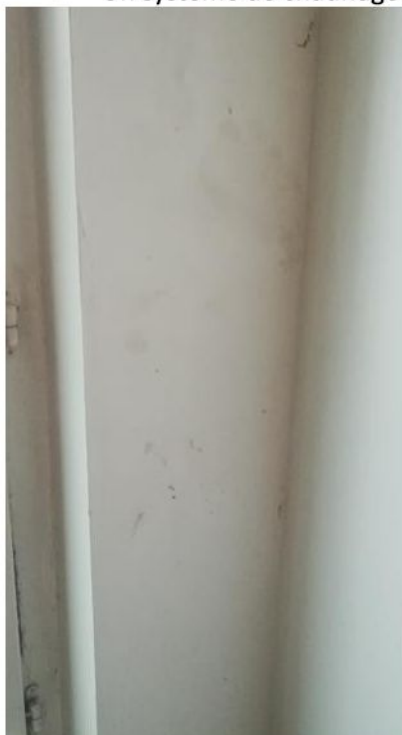
Nous constatons des traces d'humidité et de moisissures sur le mur de la chambre, à l'angle de deux murs. Le développement de ces moisissures peut être la cause de plusieurs facteurs :

- La présence de ponts thermiques,
- Un système de ventilation permanente insuffisant
- Un système de chauffage inadapté

Cuisine : traces de moisissures sur le mur de façade côté fenêtre

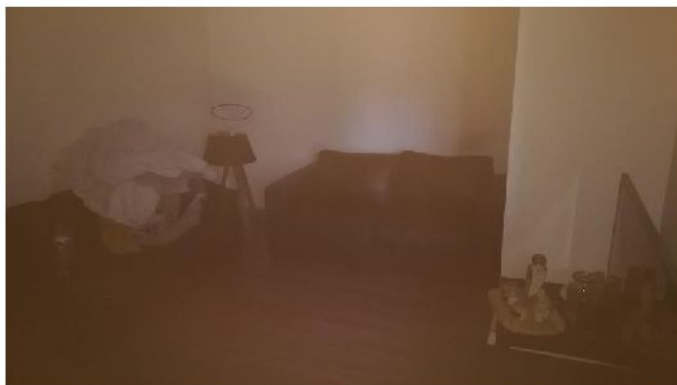
La position fermée des volets électriques engendre l'absence d'éclairage naturel dans cette pièce de vie.

Salon : absence d'éclairage naturel

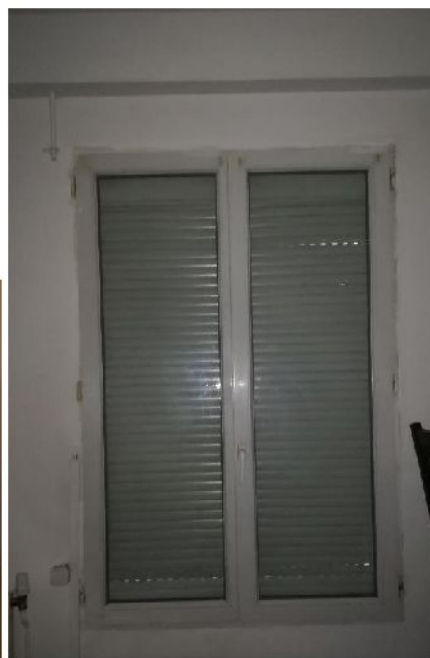
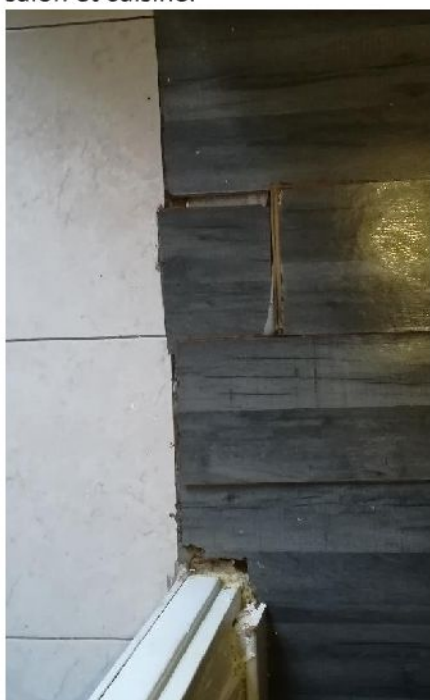
Le revêtement de sol est très dégradé, localement sur l'emprise de la porte de communication entre salon et cuisine.

Chambre : Revêtement dégradé du salon

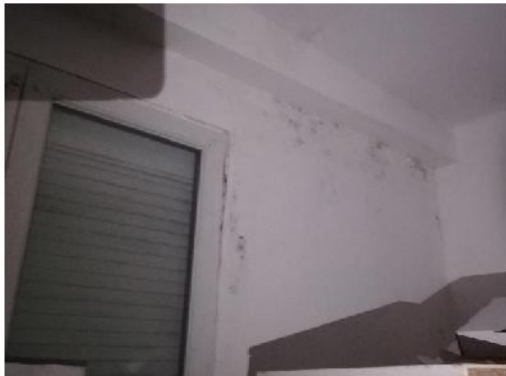
La position fermée des volets électriques engendre l'absence d'éclairage naturel dans cette pièce

Chambre : Absence d'éclairage naturel

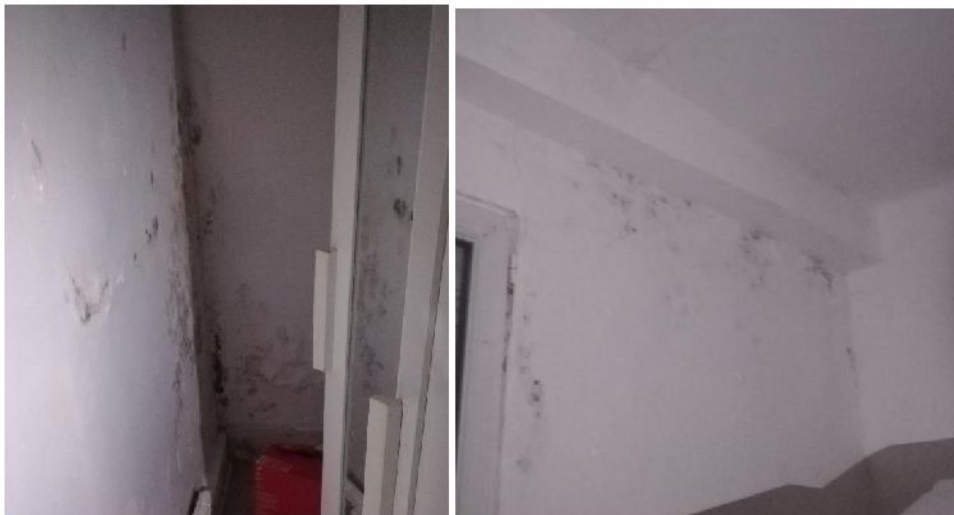
Nous constatons des traces d'humidité et de moisissures sur le mur de la chambre, à l'angle de deux murs. Le développement de ces moisissures peut être la cause de plusieurs facteurs :

- Infiltrations par le mur de façade,
- La présence de ponts thermiques,
- Un système de ventilation permanente insuffisant
- Un système de chauffage inadapté

Chambre : Traces de moisissures sur le mur de façade

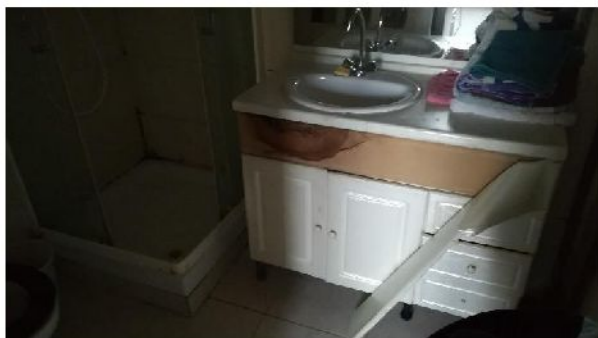
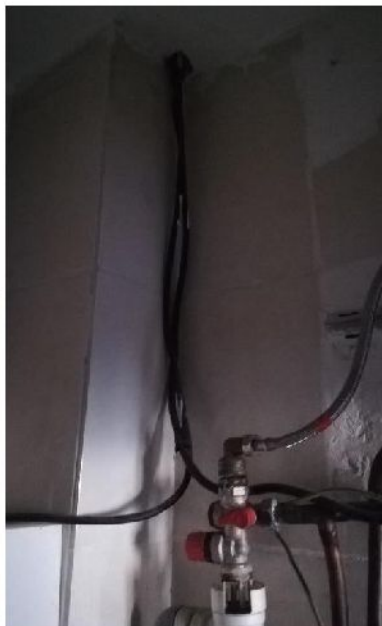
La salle de bain n'est pas équipée de radiateur ou de sèche-serviette. Les fils électriques alimentant le cumulus ne sont pas suffisamment protégés.

Salle de bain : Alimentation électrique du chauffe-eau électrique
