## Compte rendu de visite technique 30 rue Edouard Idoux - GIVORS

| <b>Adresse de l'immeuble</b> | <b>30 rue Edouard Idoux - GIVORS</b> |
| <b>Date de la visite</b> | 16/01/2024 |
| <b>Visite et rapport technique réalisé par</b> | Guillaume CHANDESRIS et Ludovic de SOLERE - ALPIL |

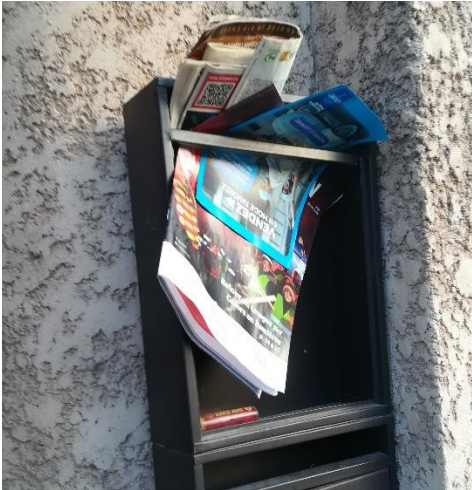
Nous constatons que la boîte aux lettres de Madame est dégradée et inutilisable.

Extérieur : Boîte aux lettres de la locataire dégradée

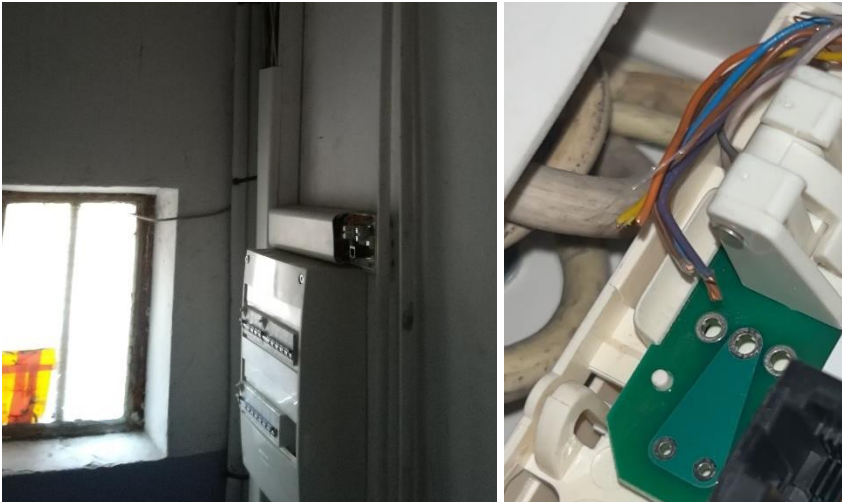
Le tableau électrique est situé dans un local technique au rez-de-chaussée, inaccessible depuis le logement. Madame nous a transmis des photos montrant des fils électriques sectionnés au niveau du tableau électrique. Ce dernier semble être équipé d'un disjoncteur différentiel 30 mA.

L'absence d'électricité dans le logement engendre des problématiques d'inconfort, de santé et de sécurité pour l'occupante : Absence de chauffage (chaudière), absence d'eau chaude, volets électriques non fonctionnels laissant des pièces de vie sans éclairage naturel, risque d'éclairage à la bougie, équipement de cuisson non fonctionnel, ventilation mécanique non fonctionnelle rendant le renouvellement de l'air intérieur impossible. Nous n'avons pas pu constater le fonctionnement du système de ventilation mécanique existant.

Local technique au rez-de-chaussée : Fils électriques sectionnés

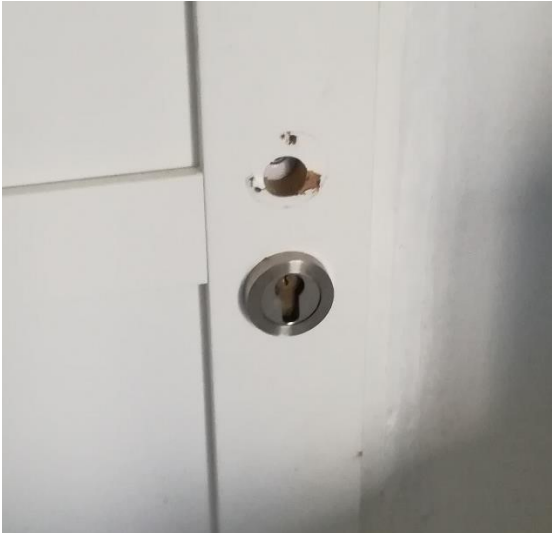
Nous constatons que la porte d'entrée n'est pas équipée de poignée, ce qui rend difficilement maniable la menuiserie. La menuiserie, communiquant sur un local non chauffé, ne garantit l'étanchéité à l'air suffisante.

Porte d'entrée : Absence de poignée

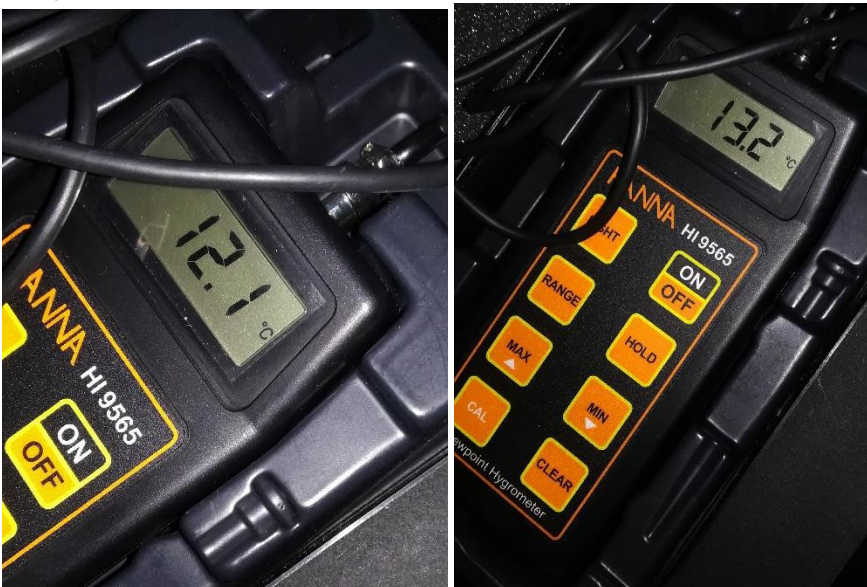
Madame nous informe que les radiateurs du logement ne fonctionnent pas, même lorsqu'il y avait de l'électricité dans le logement. Lors de la visite, nous avons relevé une température intérieure comprise entre 12 et 13°C.

Mesures relevées le jour de la visite

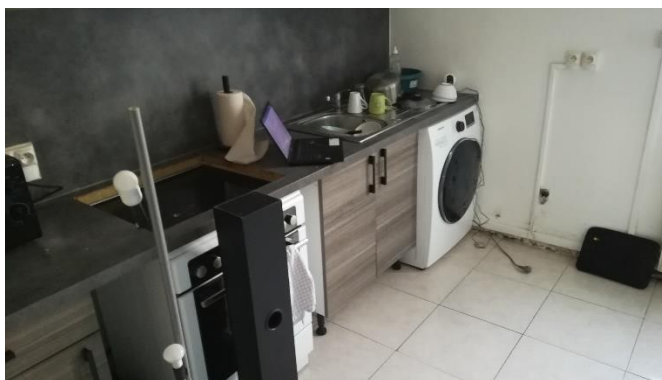
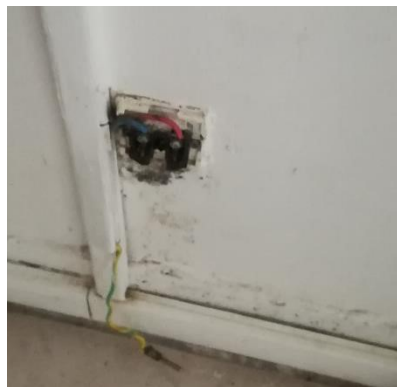
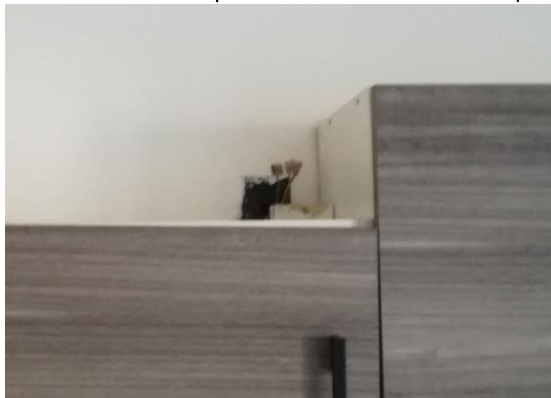
Plusieurs prises électriques laissent des fils électriques dénudés.

*Cuisine : Fils électriques dénudés au niveau des prises*

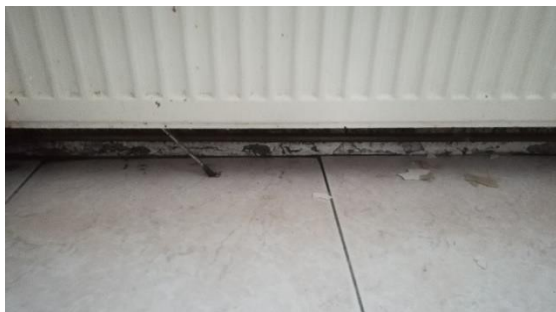
Des traces d'humidité sont présentes sur le sol au niveau du radiateur. Nous suspectons une fuite au niveau du radiateur ou sur le réseau de chauffage.

*Cuisine : Quelques traces d'humidité sous le radiateur*

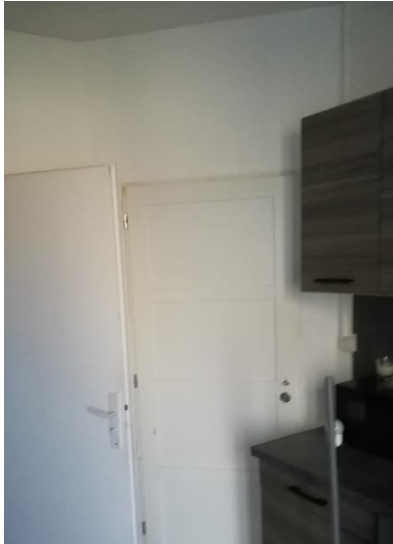
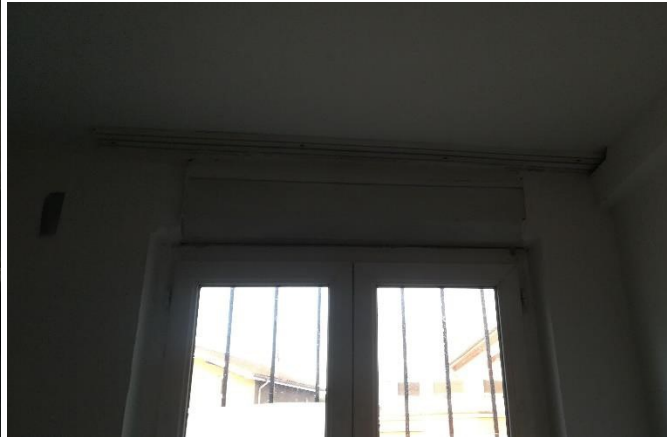
La cuisine, considérée comme pièce humide du logement, ne dispose pas de système de bouche de ventilation permanente en partie haute ni en partie basse. Le système de ventilation permanente du logement ne permet pas de renouveler l'air intérieur dans le logement.

*Cuisine : Absence de bouche de ventilation permanente*

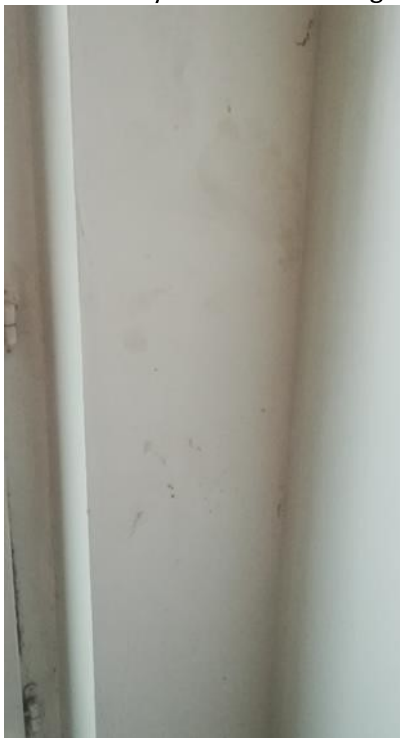
Nous constatons des traces d'humidité et de moisissures sur le mur de la chambre, à l'angle de deux murs. Le développement de ces moisissures peut être la cause de plusieurs facteurs :

- La présence de ponts thermiques,
- Un système de ventilation permanente insuffisant
- Un système de chauffage inadapté

*Cuisine : traces de moisissures sur le mur de façade côté fenêtre*

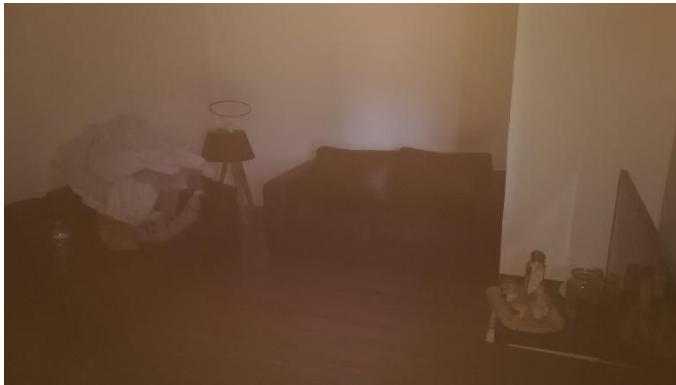
La position fermée des volets électriques engendre l'absence d'éclairage naturel dans cette pièce de vie.

Salon : absence d'éclairage naturel

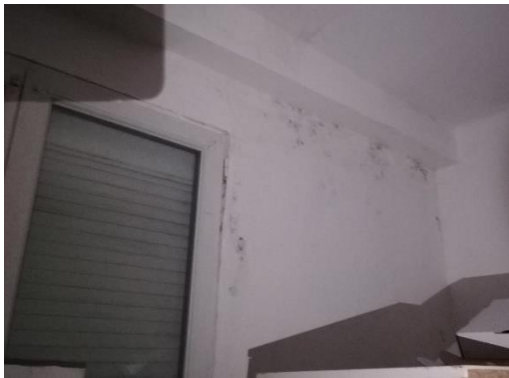
La position fermée des volets électriques engendre l'absence d'éclairage naturel dans cette pièce

de vie.

*Chambre : Absence d'éclairage naturel*

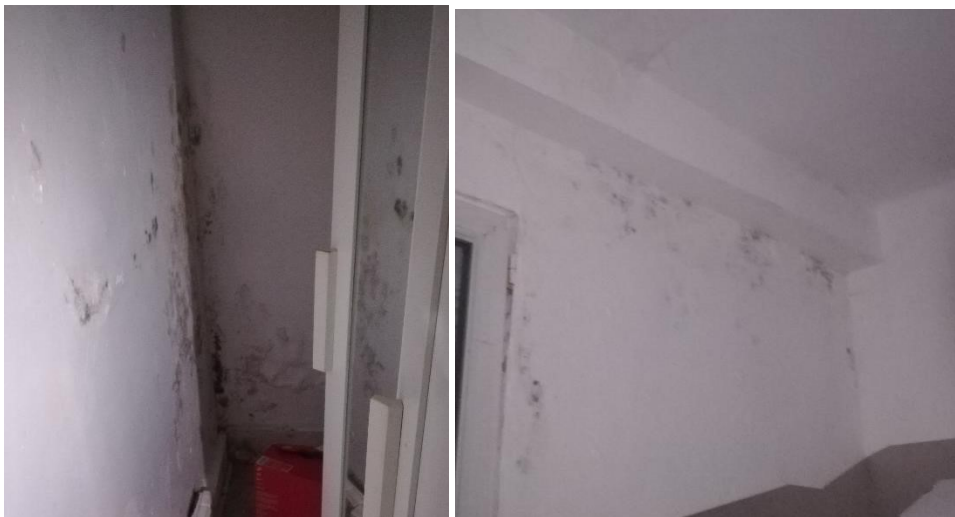
Nous constatons des traces d'humidité et de moisissures sur le mur de la chambre, à l'angle de deux murs. Le développement de ces moisissures peut être la cause de plusieurs facteurs :

- Infiltrations par le mur de façade,
- La présence de ponts thermiques,
- Un système de ventilation permanente insuffisant
- Un système de chauffage inadapté

*Chambre : Traces de moisissures sur le mur de façade*

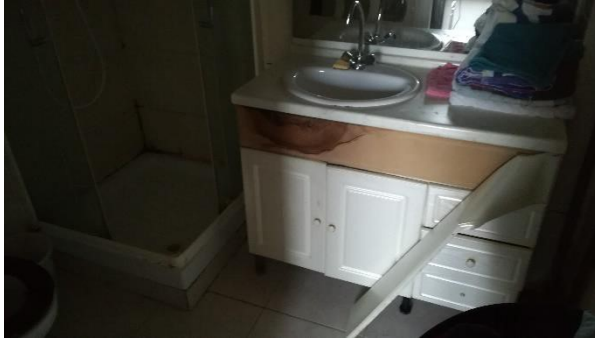
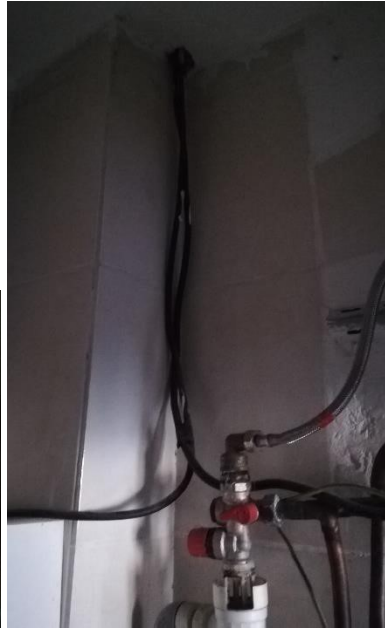
La salle de bain n'est pas équipée de radiateur ou de sèche-serviette. Les fils électriques alimentant le cumulus ne sont pas suffisamment protégés.

Nous constatons une tâche d'humidité importante sur le meuble sous la vasque. Cette trace laisse à penser à une fuite d'eau sous lavabo.

Salle de bain : Alimentation électrique du chauffe-eau électrique
