Dossier technique amiante

Adresse :16, rue Antoine Dumaine
 Code Postal :42400
 Ville :ST CHAMOND
 Précision :Ce bien ne fait pas partie d'une copropriété

**Rapport de mission de repérage des matériaux et produits contenant de l'amiante à intégrer au dossier technique « amiante »
(listes A et B de l'annexe 13-9 du Code de la Santé publique)**Numéro de dossier : 21/GEB/1844
Date du repérage : 06/10/2021

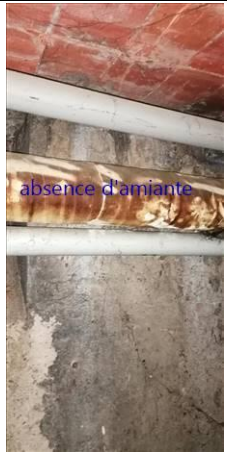
Localisation	Identifiant + Description	Photo
Sous-Sol - Zone 3	Identifiant: M0001-M0001-P0001 Description: Enveloppe calorifuge (bande tissée enduite ou non) Liste selon annexe.13-9 du CSP: B

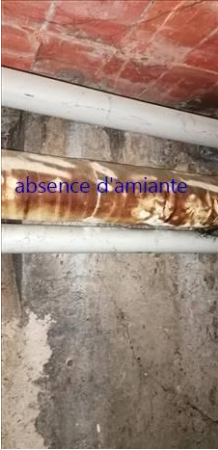
<p>Photo n° Ph0001 Localisation : Sous-Sol - Zone 3 Ouvrage : 6 - Conduits et accessoires intérieurs - Conduits de fluides (air, eau, vapeur, fumée, échappement, autres fluides) Partie d'ouvrage : Enveloppe calorifuge (bande tissée enduite ou non) Description : Enveloppe calorifuge (bande tissée enduite ou non)</p>
---	--

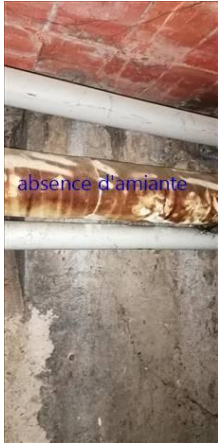
Identifiant et prélèvement	Localisation	Composant de la construction	Parties du composant	Description	Photo
21/GEB/1844/M0001-M0001-P0001	Sous-Sol - Zone 3	6 - Conduits et accessoires intérieurs - Conduits de fluides (air, eau, vapeur, fumée, échappement, autres fluides)	Enveloppe calorifuge (bande tissée enduite ou non)	Enveloppe calorifuge (bande tissée enduite ou non) Réf. laboratoire: 21Y030498-001 Commentaires Laboratoire: Matériau de type maillage de fibres (beige) ; matériau semi-dur de type enduit (beige) ; matériau souple bitumineux (noir) (Calcination et attaque acide4) Analyse à réaliser:

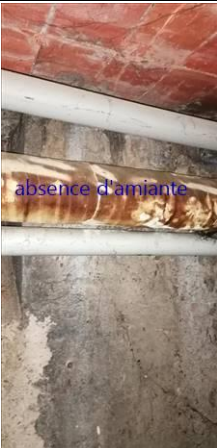
<p>Photo n° Ph0001 Localisation : Sous-Sol - Zone 3 Ouvrage : 6 - Conduits et accessoires intérieurs - Conduits de fluides (air, eau, vapeur, fumée, échappement, autres fluides) Partie d'ouvrage : Enveloppe calorifuge (bande tissée enduite ou non) Description : Enveloppe calorifuge (bande tissée enduite ou non)</p>
---	--
